# Preparace pro celokeramické korunky

## Celokeramická korunka

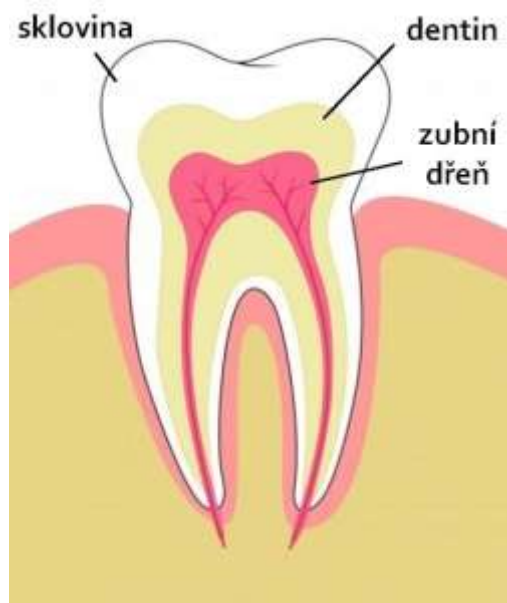
Obr. 1 Stavba zubu

Zub, který má být opatřen korunkou je potřeba nejprve brousit tj. preparovat do požadovaného tvaru a velikosti. Preparací se odstraňují tvrdé zubní tkáně, tedy sklovina a dentin (zubovina), které jsou znázorněny na obrázku č. 1. Odstraňují se v takovém množství, aby byl získán dostatek místa pro korunku z konkrétního materiálu.

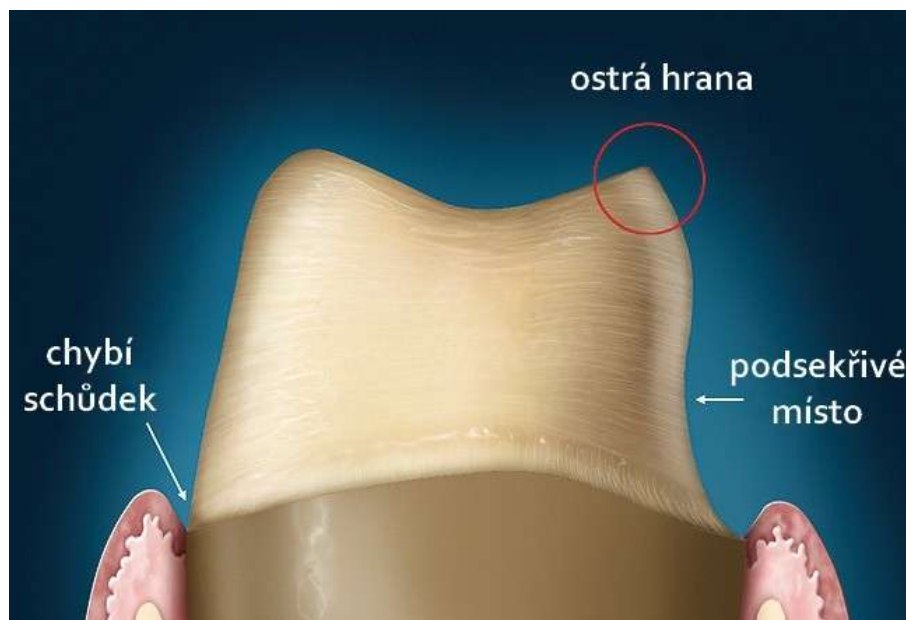
Obr. 3 Chyby při preparaci

Mezi komplikace a chyby při zhotovení korunky patří nevhodný výsledný tvar - například nedostatečná výška pilíře, příliš velký úhel svislých stěn k dlouhé ose zubu, výskyt podsekřivých míst, které by bránily nasazení korunky, povrchové nerovnosti a ostré hrany na pilíři, nepřesný okrajový uzávěr (korunka nedosedá přesně na schůdek) či nevyhovující výsledná barva korunky. Obrázek č. 3 ukazuje nejčastější chyby při broušení zubů.

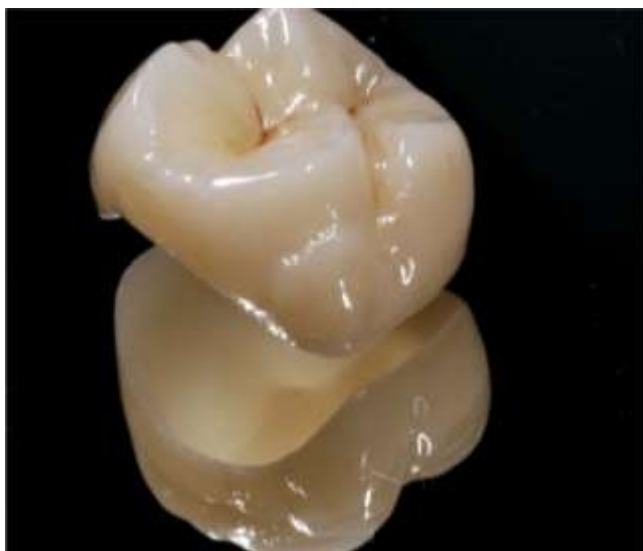
Obr. 4 Celokeramická korunka

Výčet možností pro pacienta musí být posuzován individuálně. Výhodou celokeramických korunek je, že neuvolňují alergeny ani toxické látky, mají vysokou odolnost a především jsou vysoce estetické. Je-li pacient v rukou odborníků, výsledné ošetření je poté k nerozeznání od přirozeného chrupu. Pro představu je celokeramická korunka znázorněna na obrázku číslo 4.
